## Viaggio nel tempo attraverso la “storia” della grande frana del Vajont

Museo di Erto, 23 settembre 2016

**LA STORIA RECENTE**

R. G. Francese (Università di Parma)

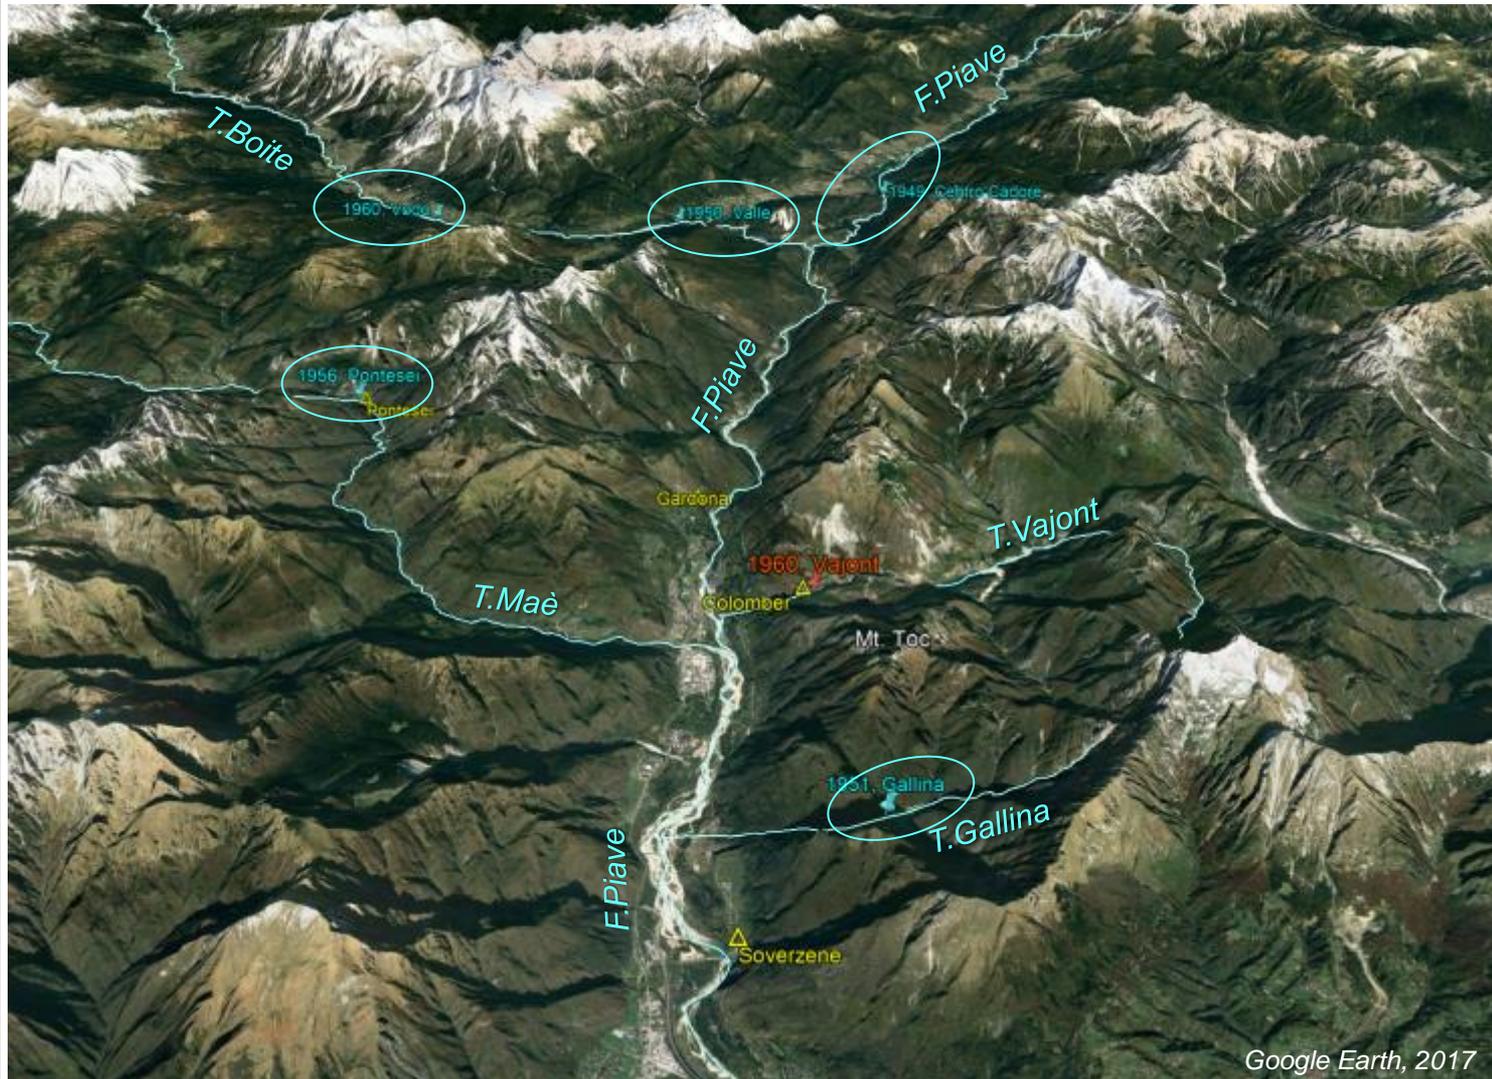
Impianti Boite-Maè-Piave nelle dolomiti orientali

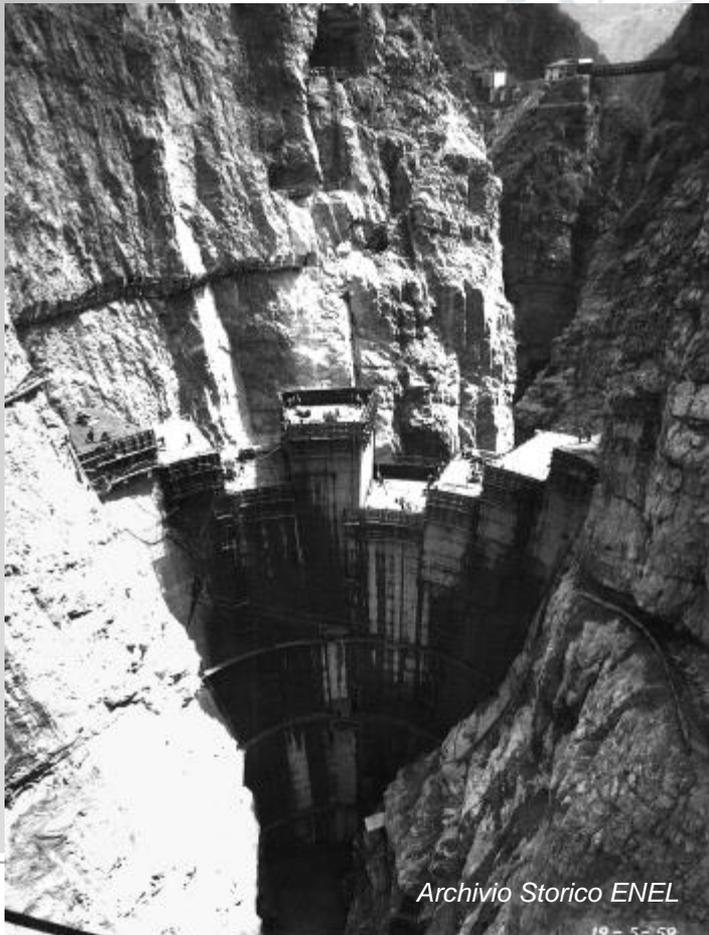
## Gennaio 1957

iniziano i lavori di costruzione della diga nella forra del torrente Vajont in corrispondenza della stretta del Colomber.

La diga sarà ultimata nel **settembre del 1960.**

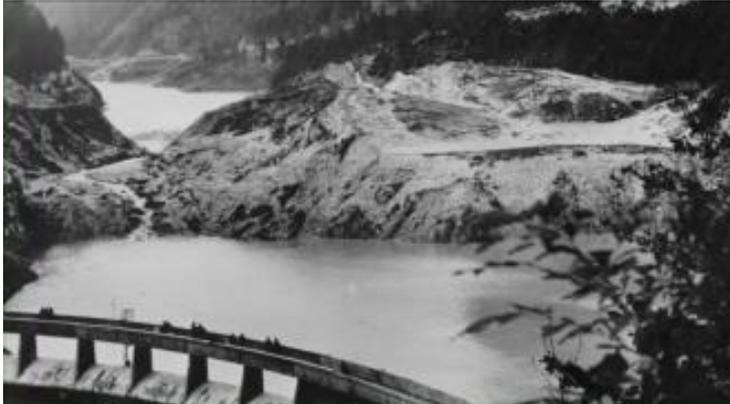
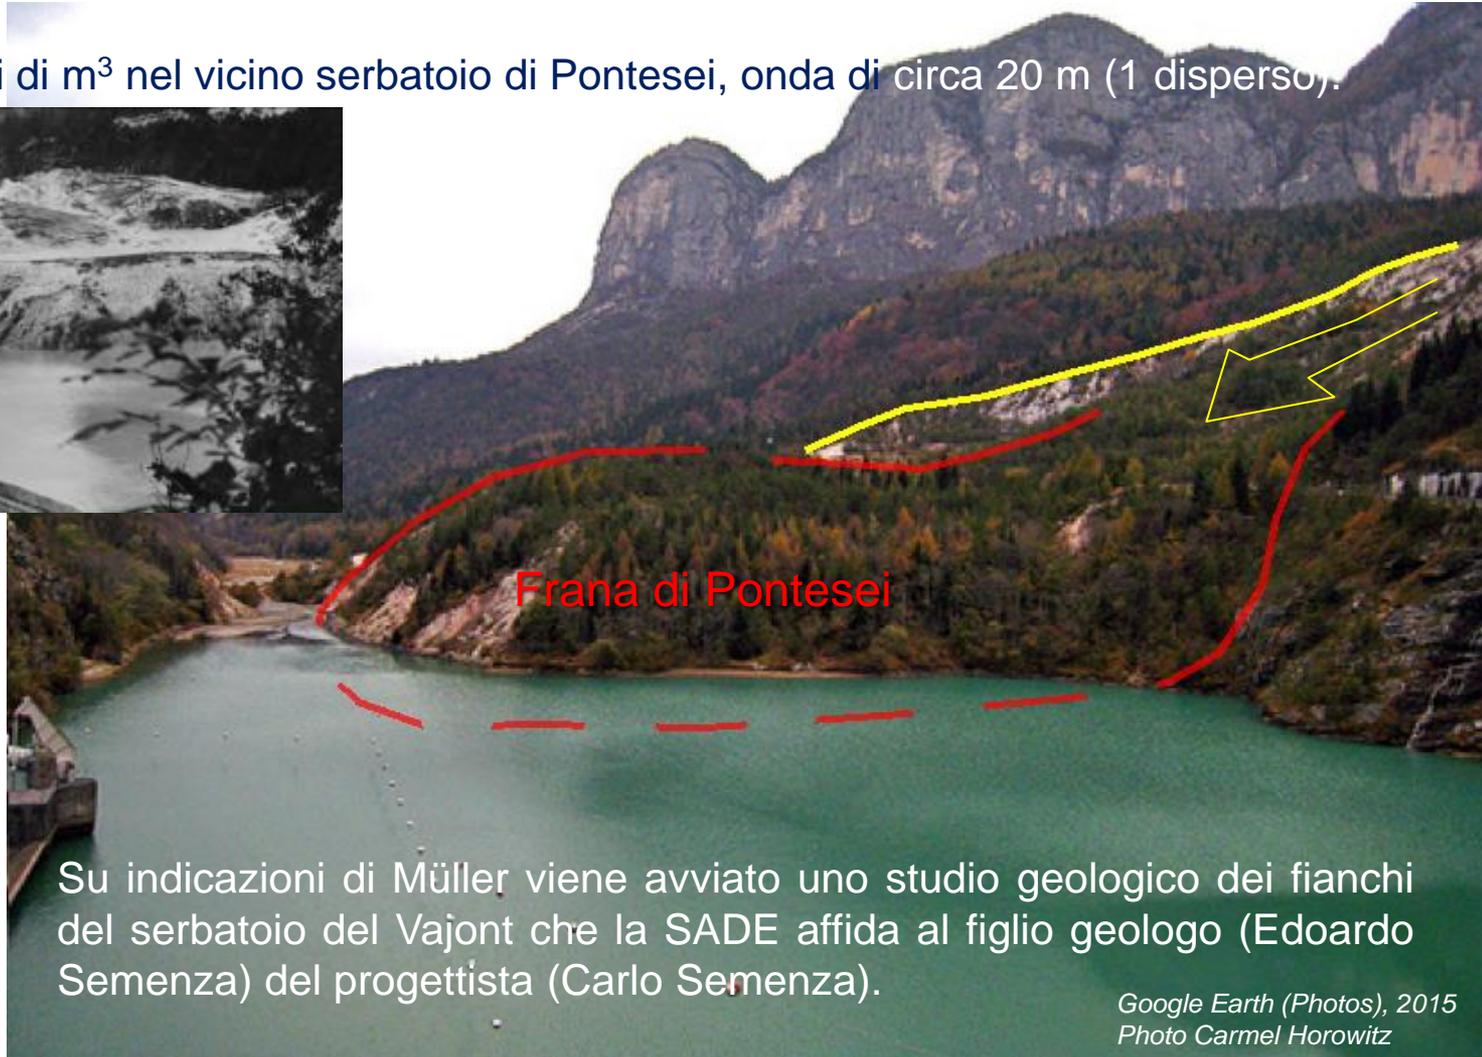
**Frana di Pontesei**

Frana di 3 milioni di m<sup>3</sup> nel vicino serbatoio di Pontesei, onda di circa 20 m (1 disperso).

*Frana di Pontesei, 1959*  
Wikipedia  
Licensed under  
CC BY-SA 4.0

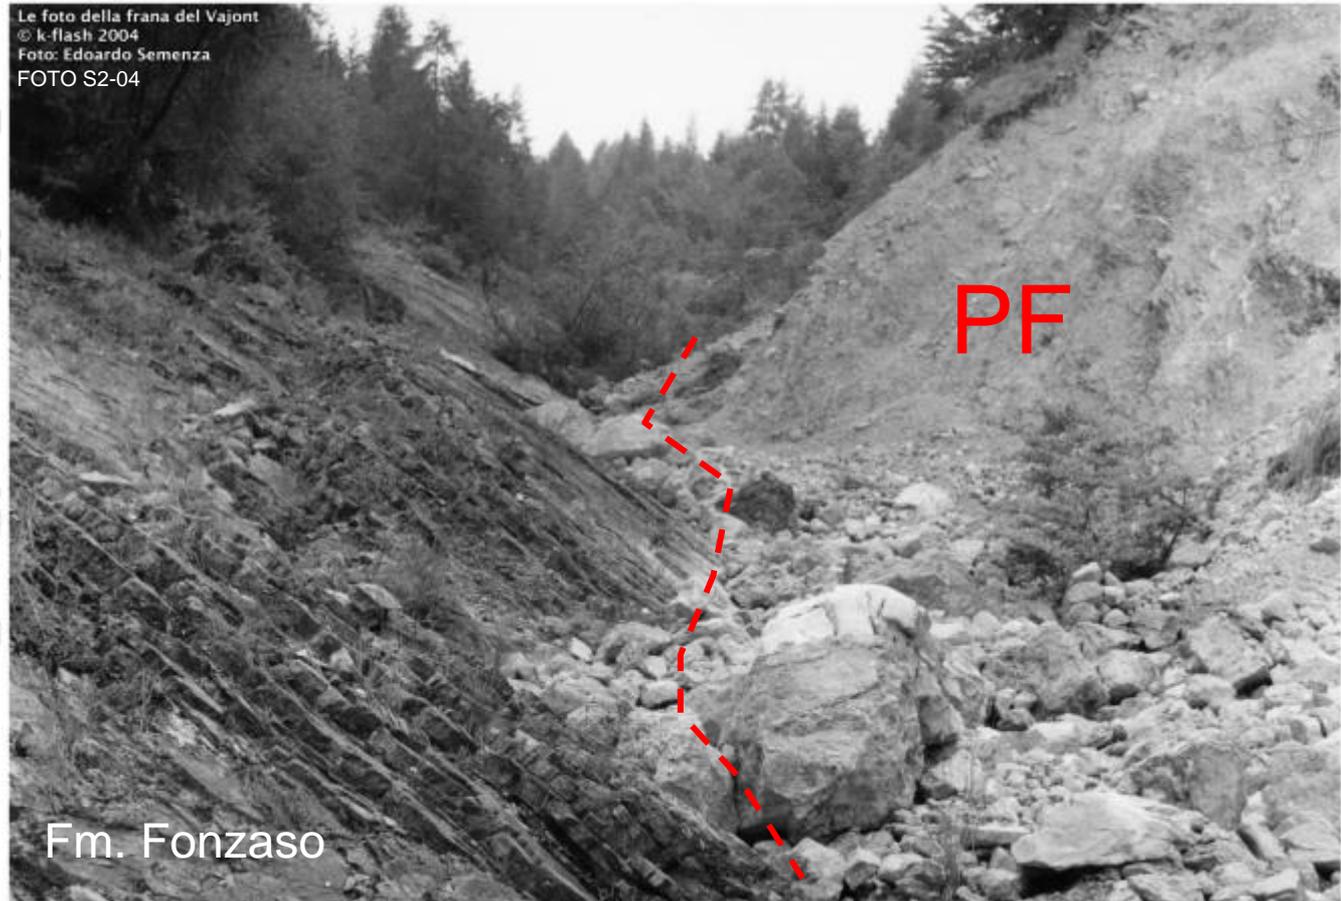
#1

T. Massalezza  
Ramo Ovest  
~q.1000m

Contatto tra roccia in posto (Fm. Fonzaso) con giacitura normale e materiali disarticolati (PF)

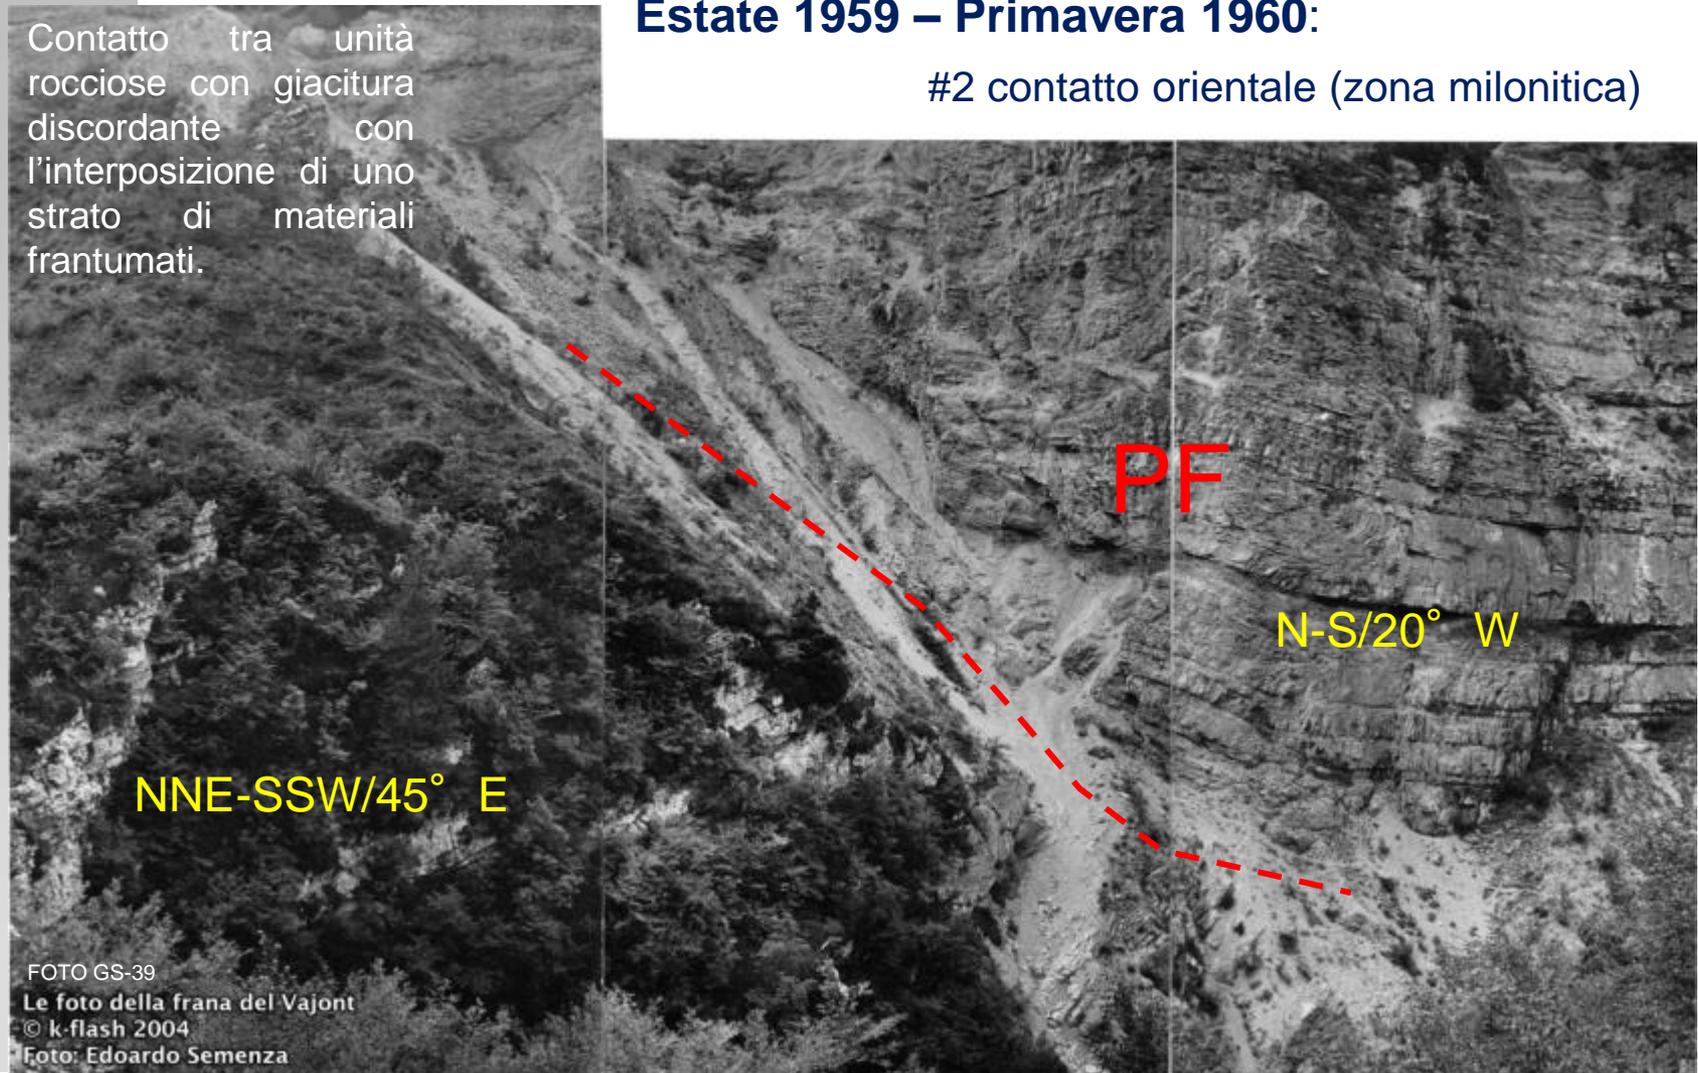
#2 contatto orientale (zona milonitica)

Contatto tra unità rocciose con giacitura discordante con l'interposizione di uno strato di materiali frantumati.

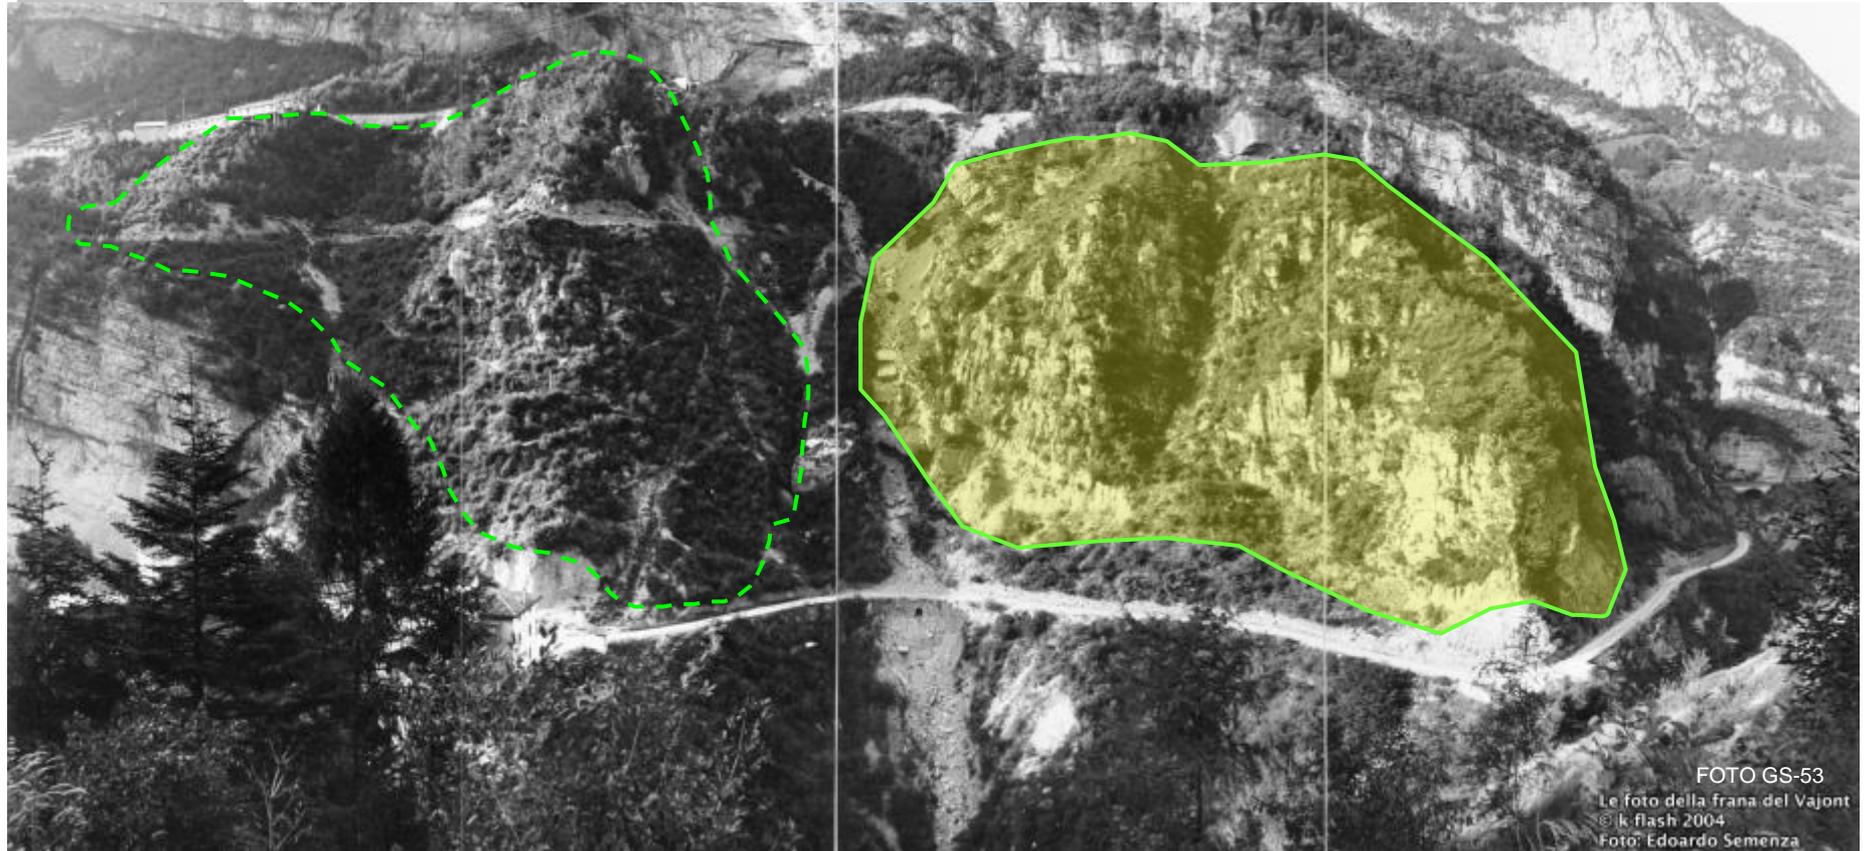
#3 colle isolato

Strati del Malm (Giurassico superiore) poggianti sopra livelli alluvionali e con contatto discordante su altre unità rocciose coeve.

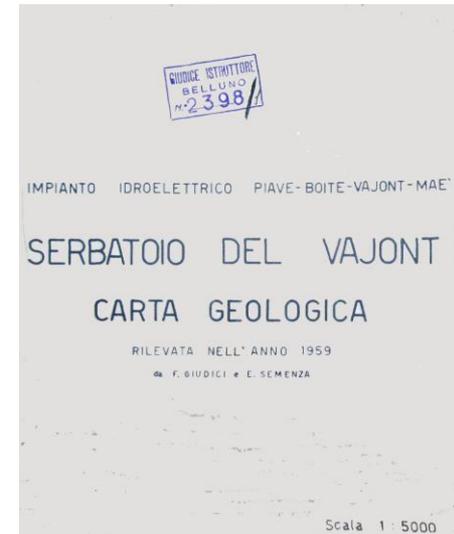
MESOZOICO GIURESE	<b>c5</b>	<b>C. SUPERIORE:</b> CALCARI MARNOSI TALORA MARNE CALCAREE (scaglia rossa)
	<b>ci</b>	<b>C. INFERIORE:</b> CALCARI GRIGI PREVALENTI
	<b>m</b>	<b>MALM:</b> CALCARI GRIGI ROSSICCI CON INTERCALAZIONI E NODULI DI SELCE
	<b>d</b>	<b>DOGGER:</b> CALCARE DOLITICO IN GROSSI BANCHI
	<b>l</b>	<b>LIAS:</b> CALCARI SELCIFERI A STRATI SOTTILI

Particolare della  
“Carta del serbatoio del Vajont”  
Giudici e Semenza, 1960  
(rilevata nel 1959)

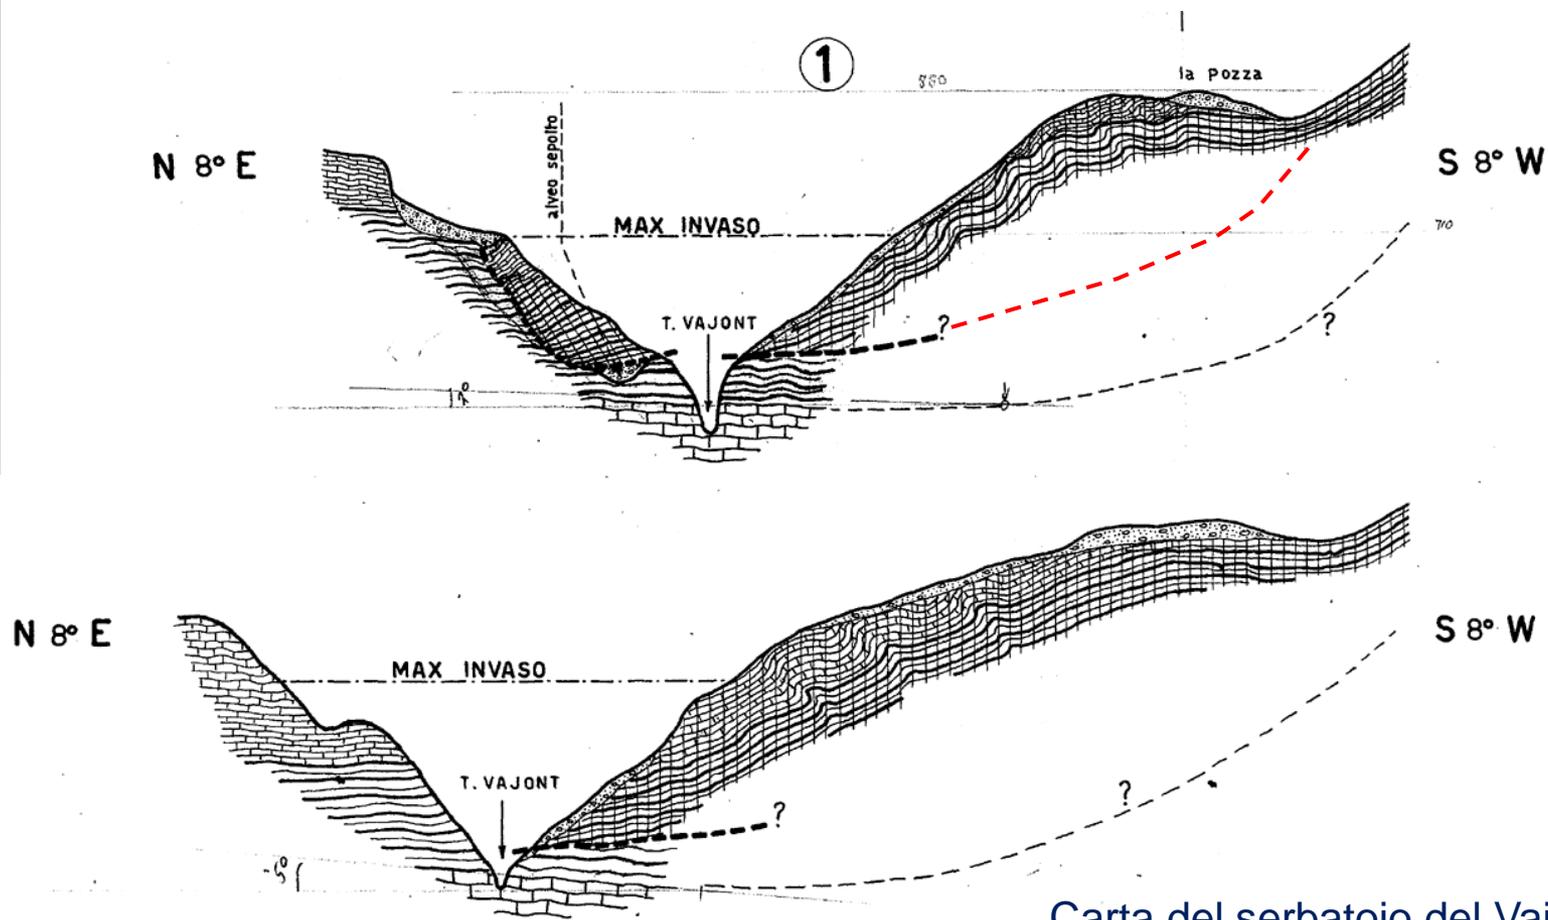
Carta del serbatoio del Vajont  
Giudici e Semenza, 1960  
Sezioni geologiche 1,2

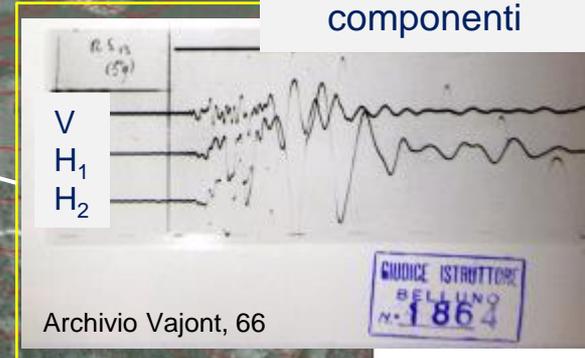
**Dicembre 1959:**  
L'indagine geosismica Caloi  
→ la roccia in sinistra è compatta

Registrazione  
sismica RS<sub>13</sub>  
(1959) con  
vibrometro  
Askania a 3  
componenti

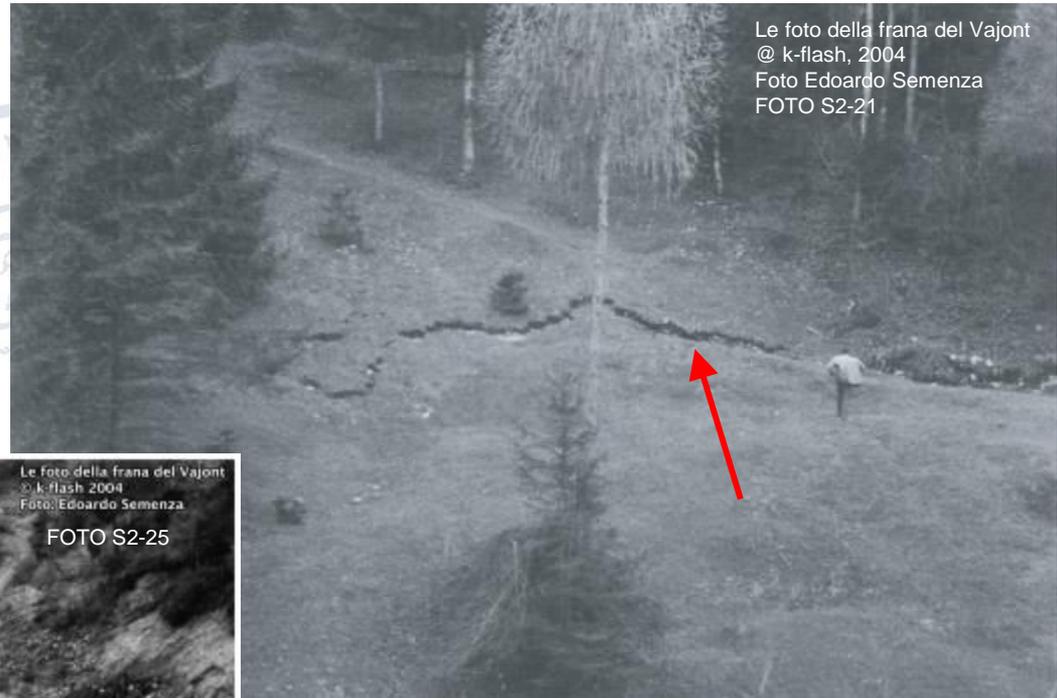
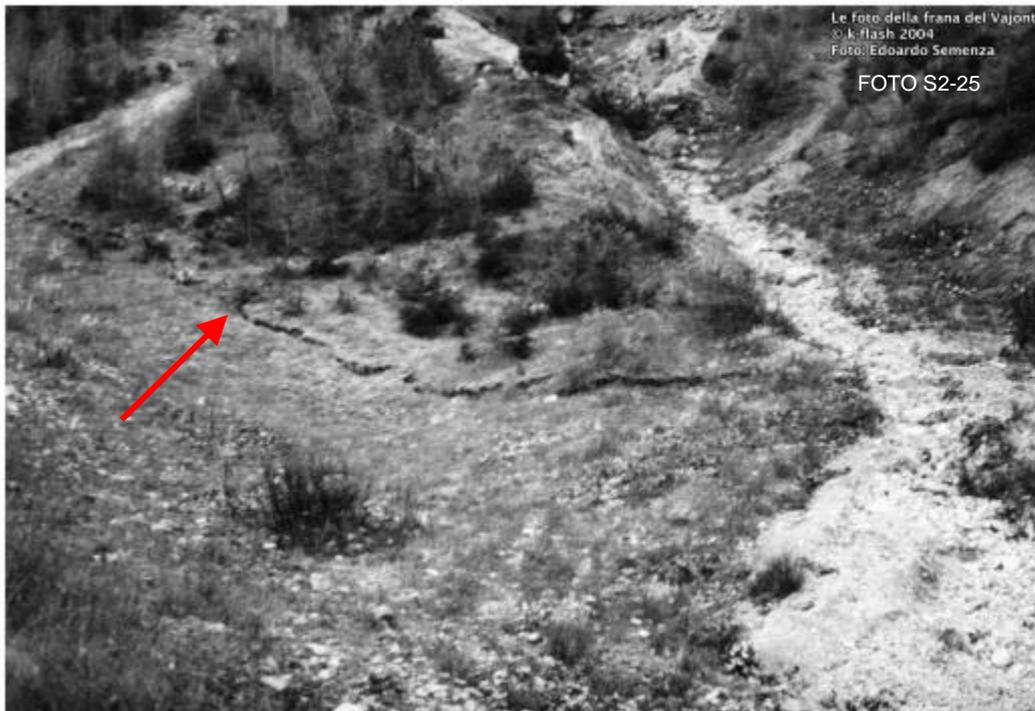
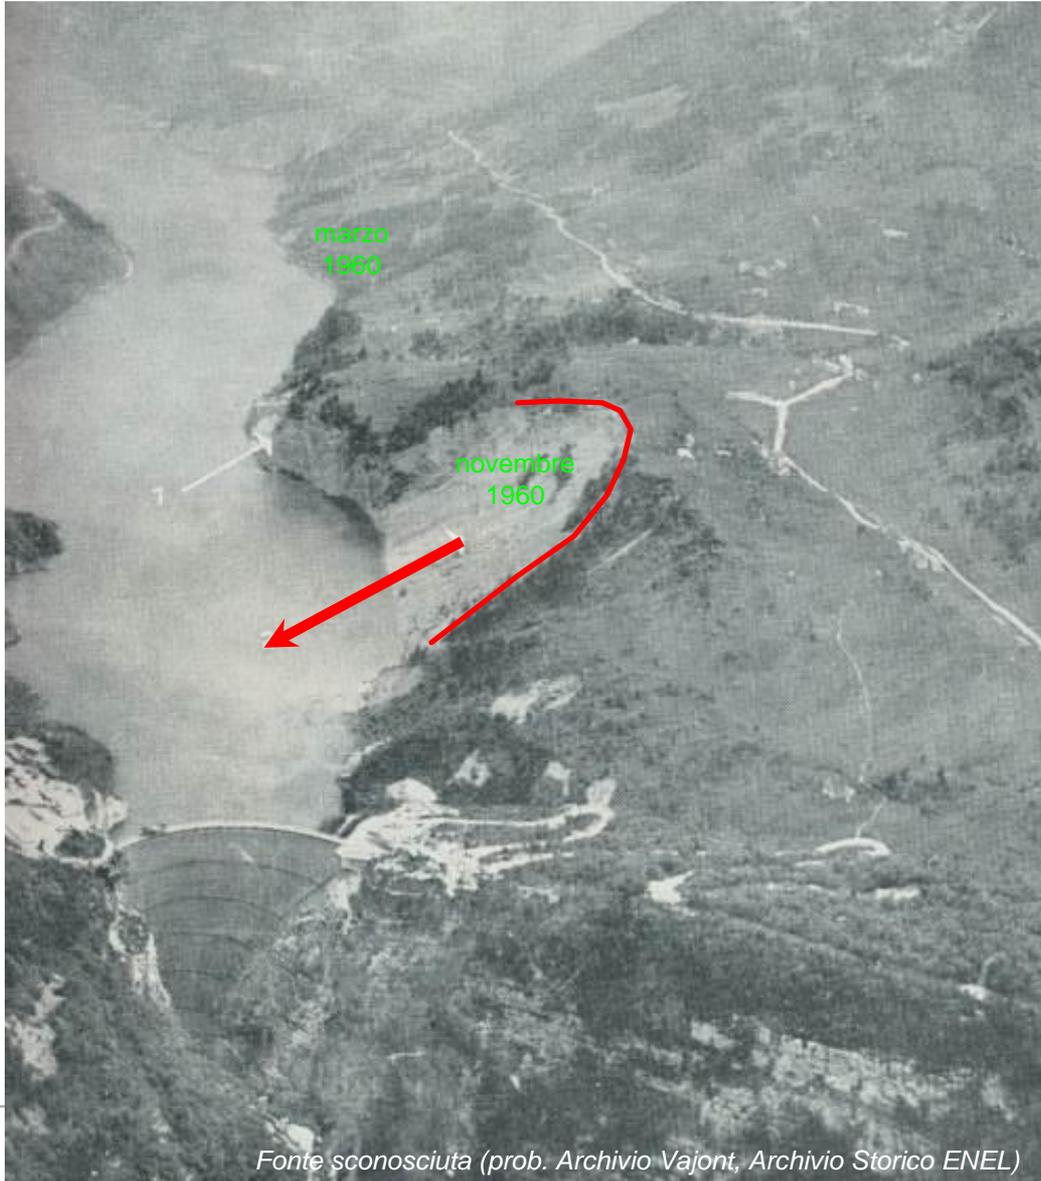
Si apre la grande fessura perimetrale (a forma di M) della lunghezza di 1700-1800 m.

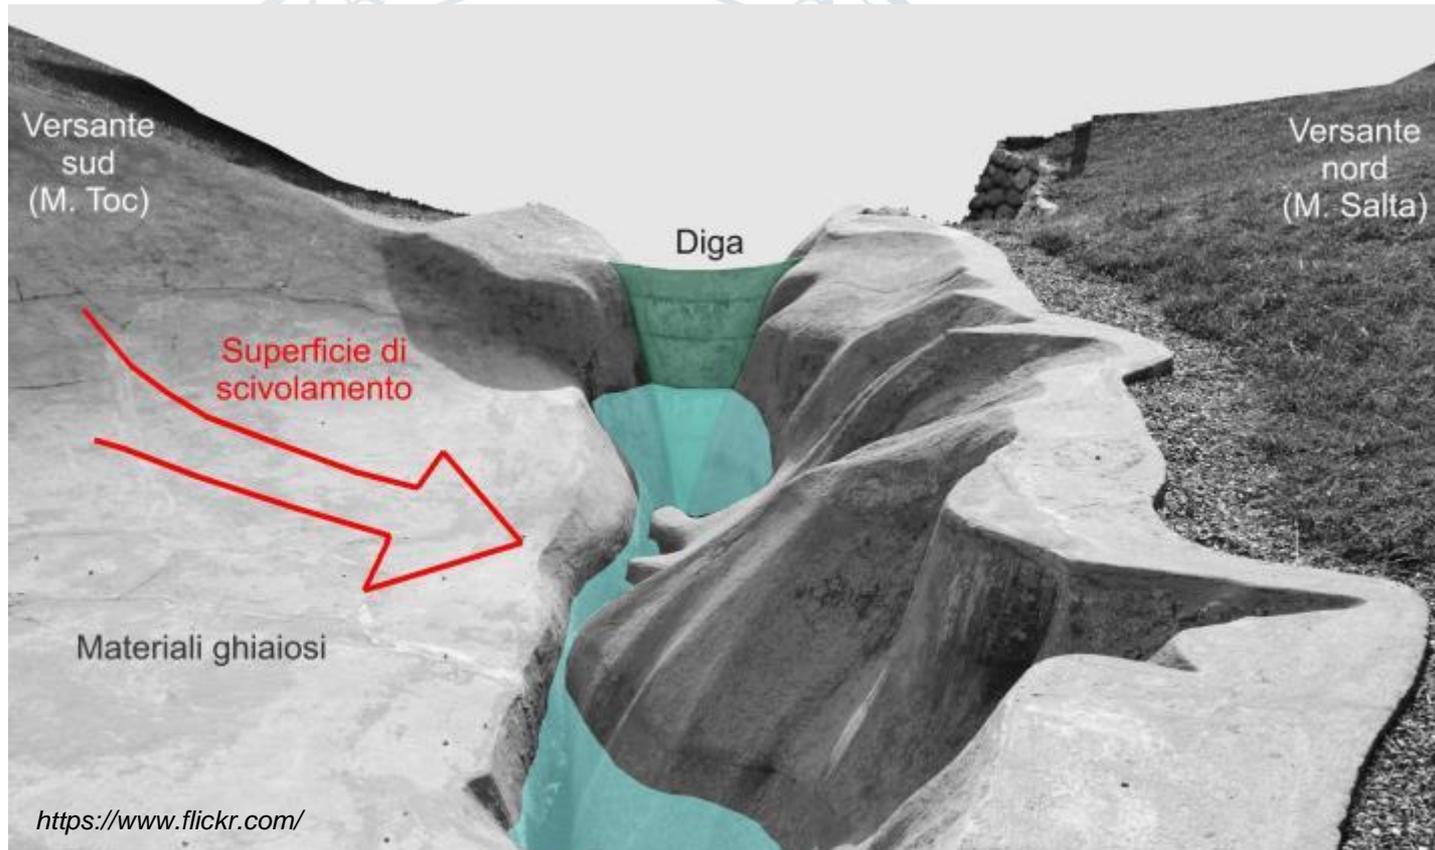
La SADE incarica Augusto Ghetti di predisporre un modello fisico del bacino del Vajont sul quale condurre degli esperimenti di scivolamento della frana nel serbatoio.

Gli esperimenti vengono condotti su un modello in scala (primo del genere) per un totale di 22 prove con quota dell'acqua nel bacino compresa tra 680 m e 720 m. Le prove terminarono nella **Primavera del 1962**.

Tra le varie ipotesi sperimentate vi è anche la caduta sequenziale (per valutare la somma degli effetti) di due frane del volume rispettivamente di 20 Mm<sup>3</sup> e di 40 Mm<sup>3</sup>. Questo perchè si pensava che i due blocchi posti rispettivamente ad est e ad ovest del T. Massalezza sarebbero scivolati nel bacino separatamente.

Come materiale viene utilizzata della ghiaia racchiusa da reti di canapa. La superficie di scivolamento è quella emersa dallo studio geologico del versante. Per aumentare la velocità di scivolamento viene utilizzato un trattore.

Lo studio concluderà che la quota 700 m può essere considerata di assoluta sicurezza anche per il più catastrofico degli eventi.

I risultati della modellazione di Ghetti indicano che la quota di 700 m sia da considerarsi di sicurezza anche in caso di collasso simultaneo dell'intera frana (lo sfioro in questo caso si stima in  $20.000 \text{ m}^3$  e dovrebbe realizzarsi in circa  $10 \text{ s} \dots 2000 \text{ m}^3/\text{s}$ ).

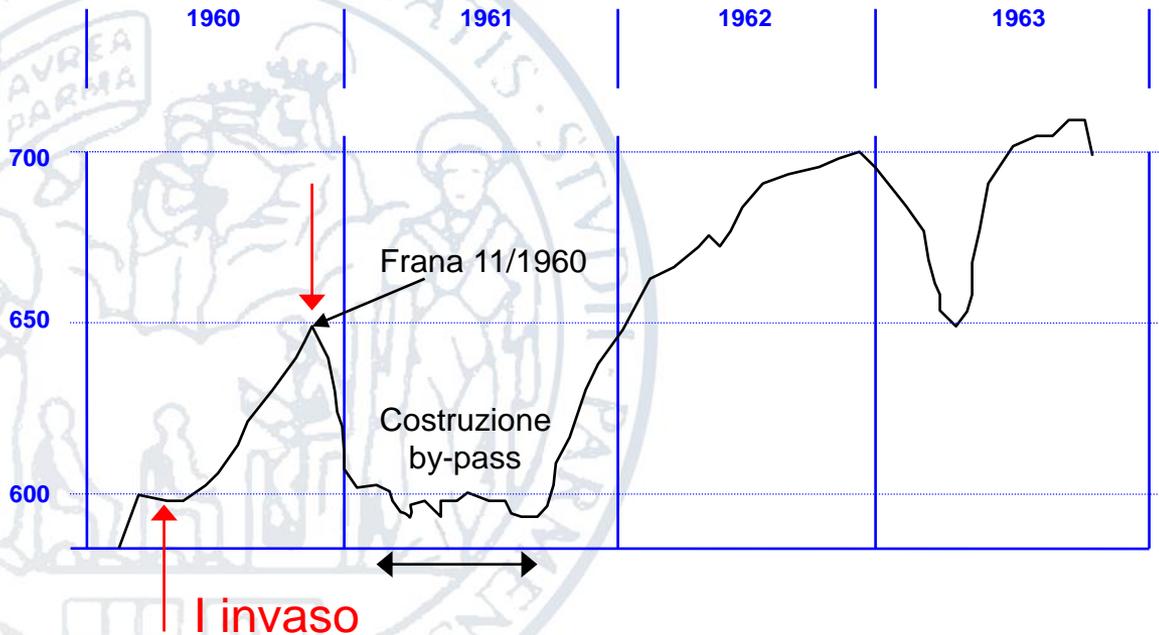
Il livello del lago rimane basso e viene costruita una galleria di sorpasso (by-pass) per mantenere la funzionalità del bacino anche nell'ipotesi della caduta di una frana di grandi dimensioni.

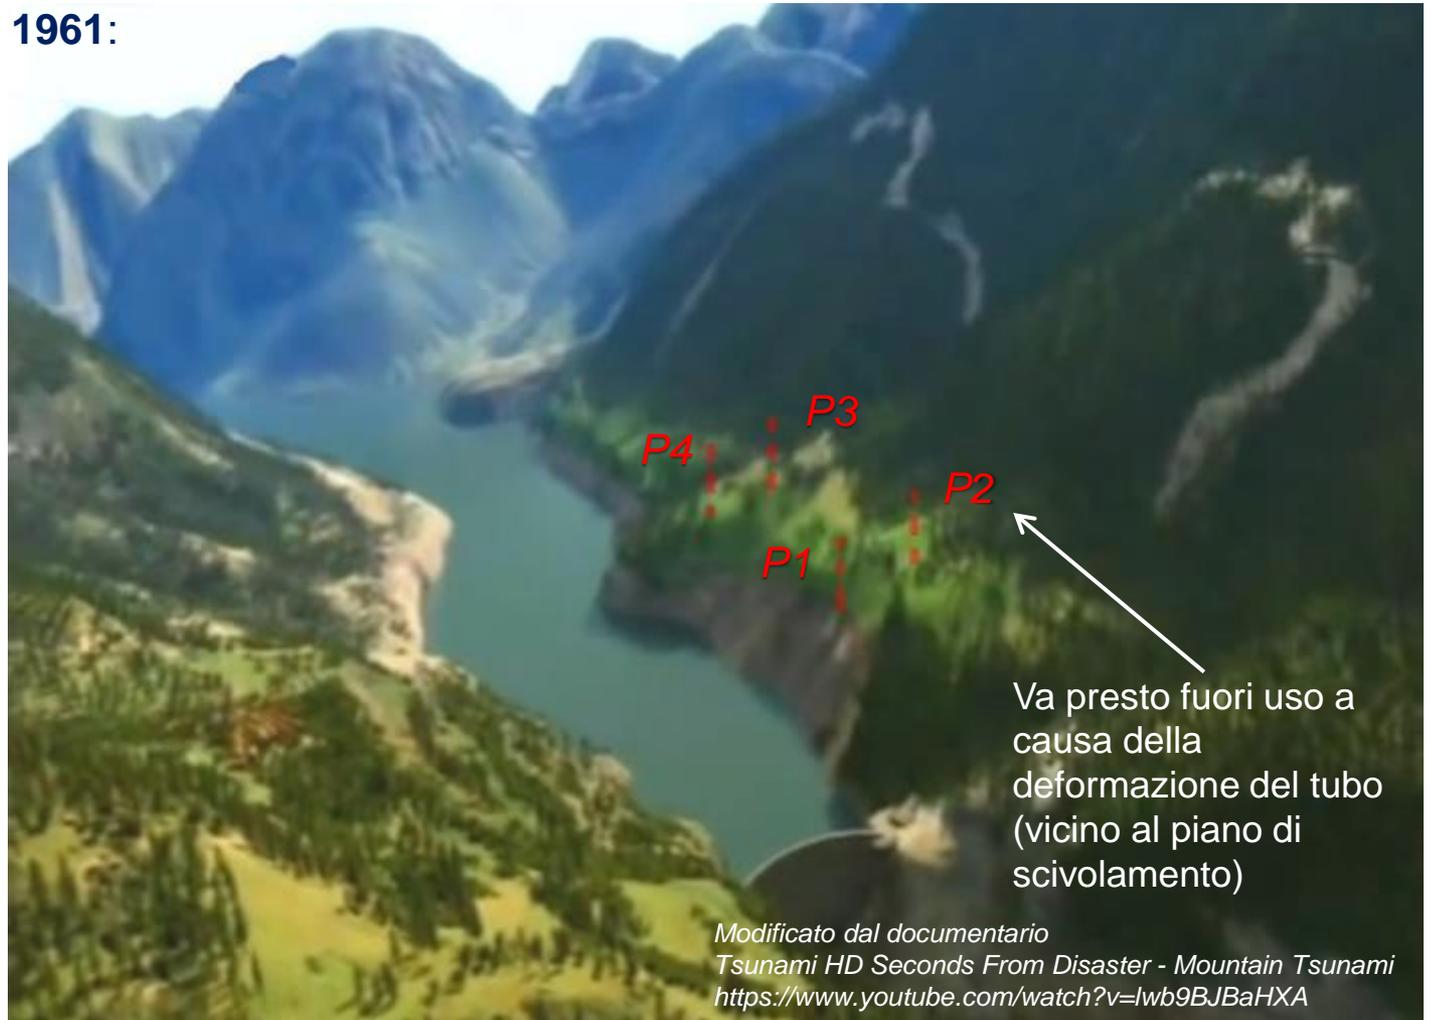
Vengono installati quattro piezometri (P1, P2, P3 e P4).

Controllo delle quote dell'acqua nel versante sinistro.

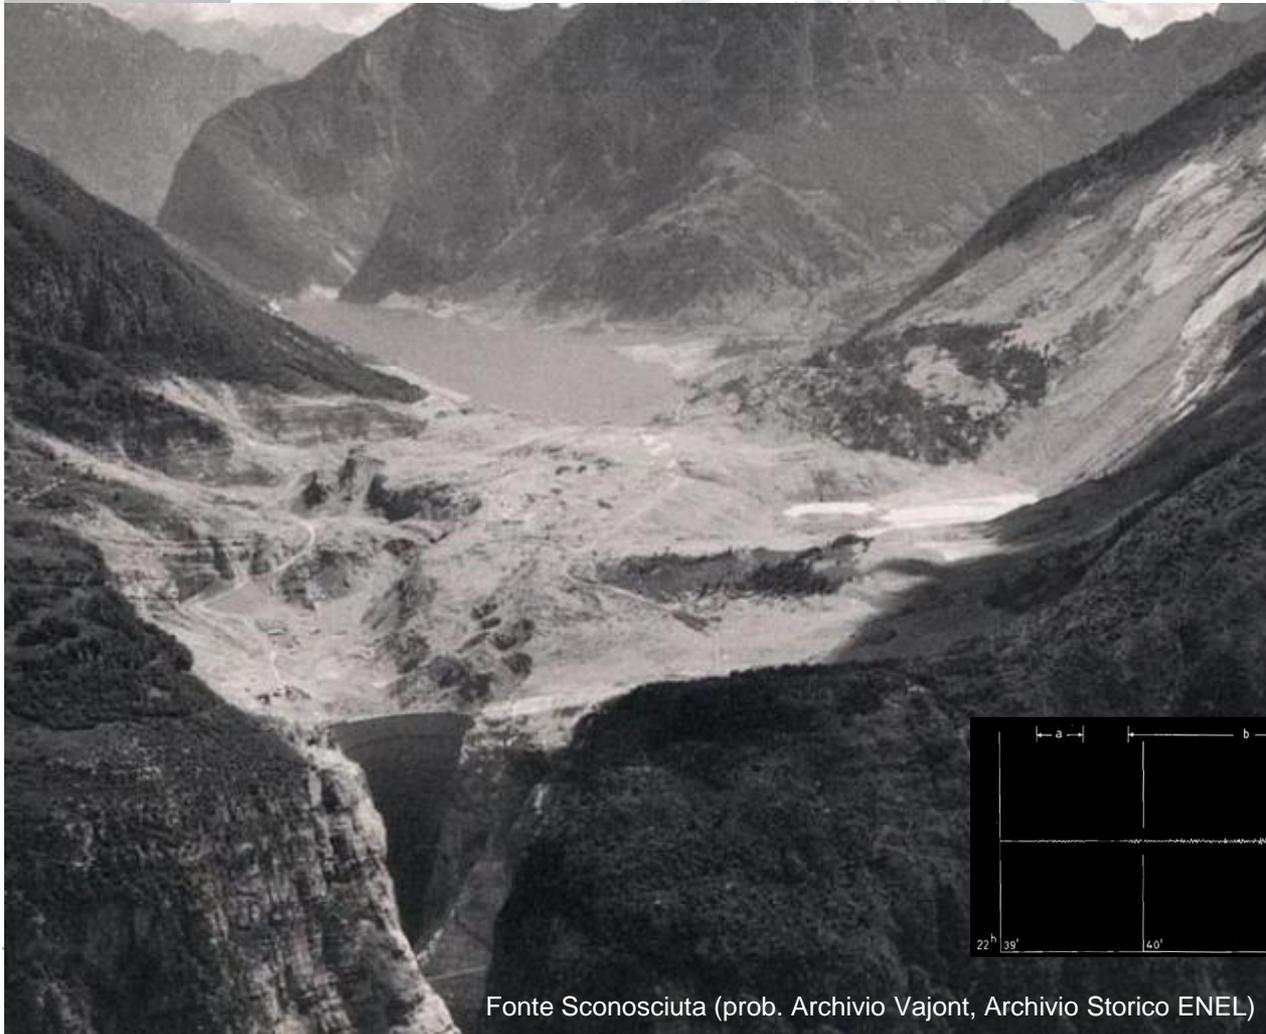
La parte inferiore del versante nord del Monte Toc collassa in blocco nel serbatoio del Vajont, con l'acqua alla quota di 700.4 m, per un volume di circa 250-280 milioni di metri cubi, con le ben note tragiche e catastrofiche conseguenze.

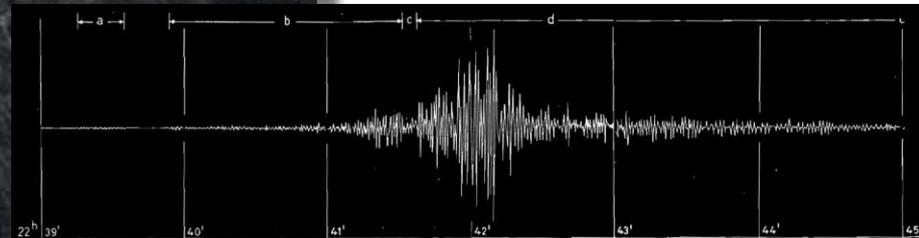
Il sisma causato dalla frana viene registrato quasi in tutto il mondo

Registrazione  
Sismografo diga  
di Pieve di Cadore

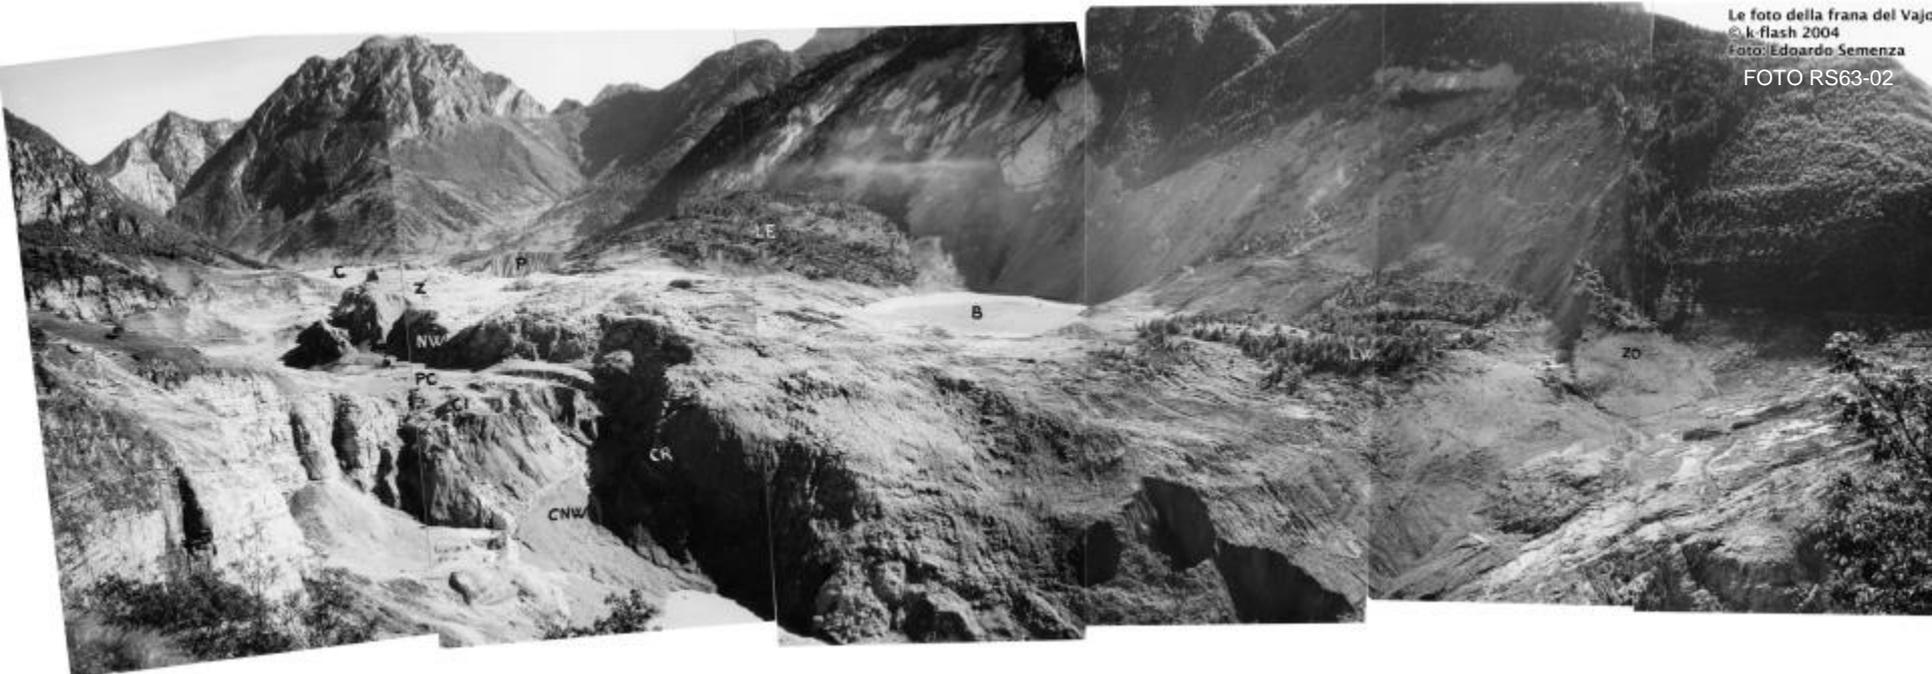
L'onda supera in altezza il costone di Casso (situato all'incirca a +150m rispetto alla quota dell'acqua nel bacino). Secondo alcuni autori l'onda si alza più di 200m.

L'onda raggiunge la massima altezza sul lato destro (orografico) della diga anche per effetto del “pistonamento” subito dall'acqua del bacino ad opera della frana.

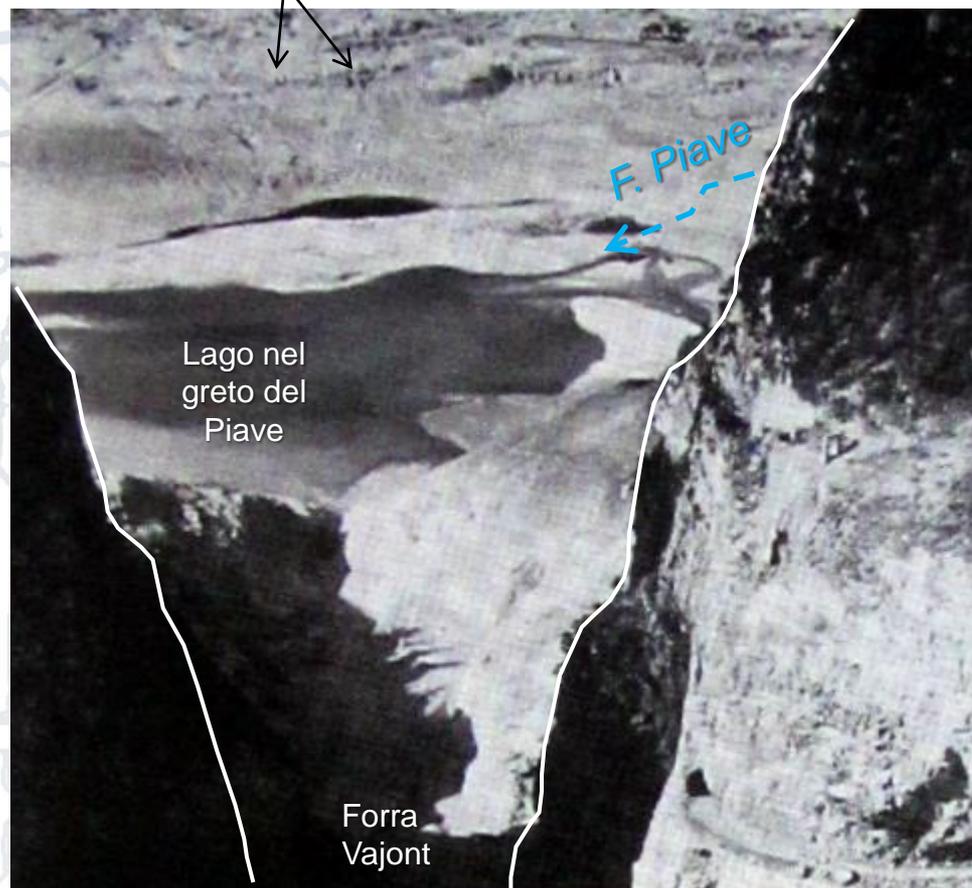
Zona dove sorgeva Longarone

L'onda ha asportato i detriti alluvionali presenti sul fianco destro della valle del Piave esponendo il substrato roccioso (che appare con dei gradoni nell'immagine).

Nella zona di confluenza tra Vajont e Piave (prima zona di impatto dell'onda) si forma un lago che nel punto più profondo raggiunge i 40 m.
