## Viaggio nel tempo attraverso la “storia” della grande frana del Vajont

Museo di Erto, 23 settembre 2016

**LA STORIA RECENTE**

R. G. Francese (Università di Parma)

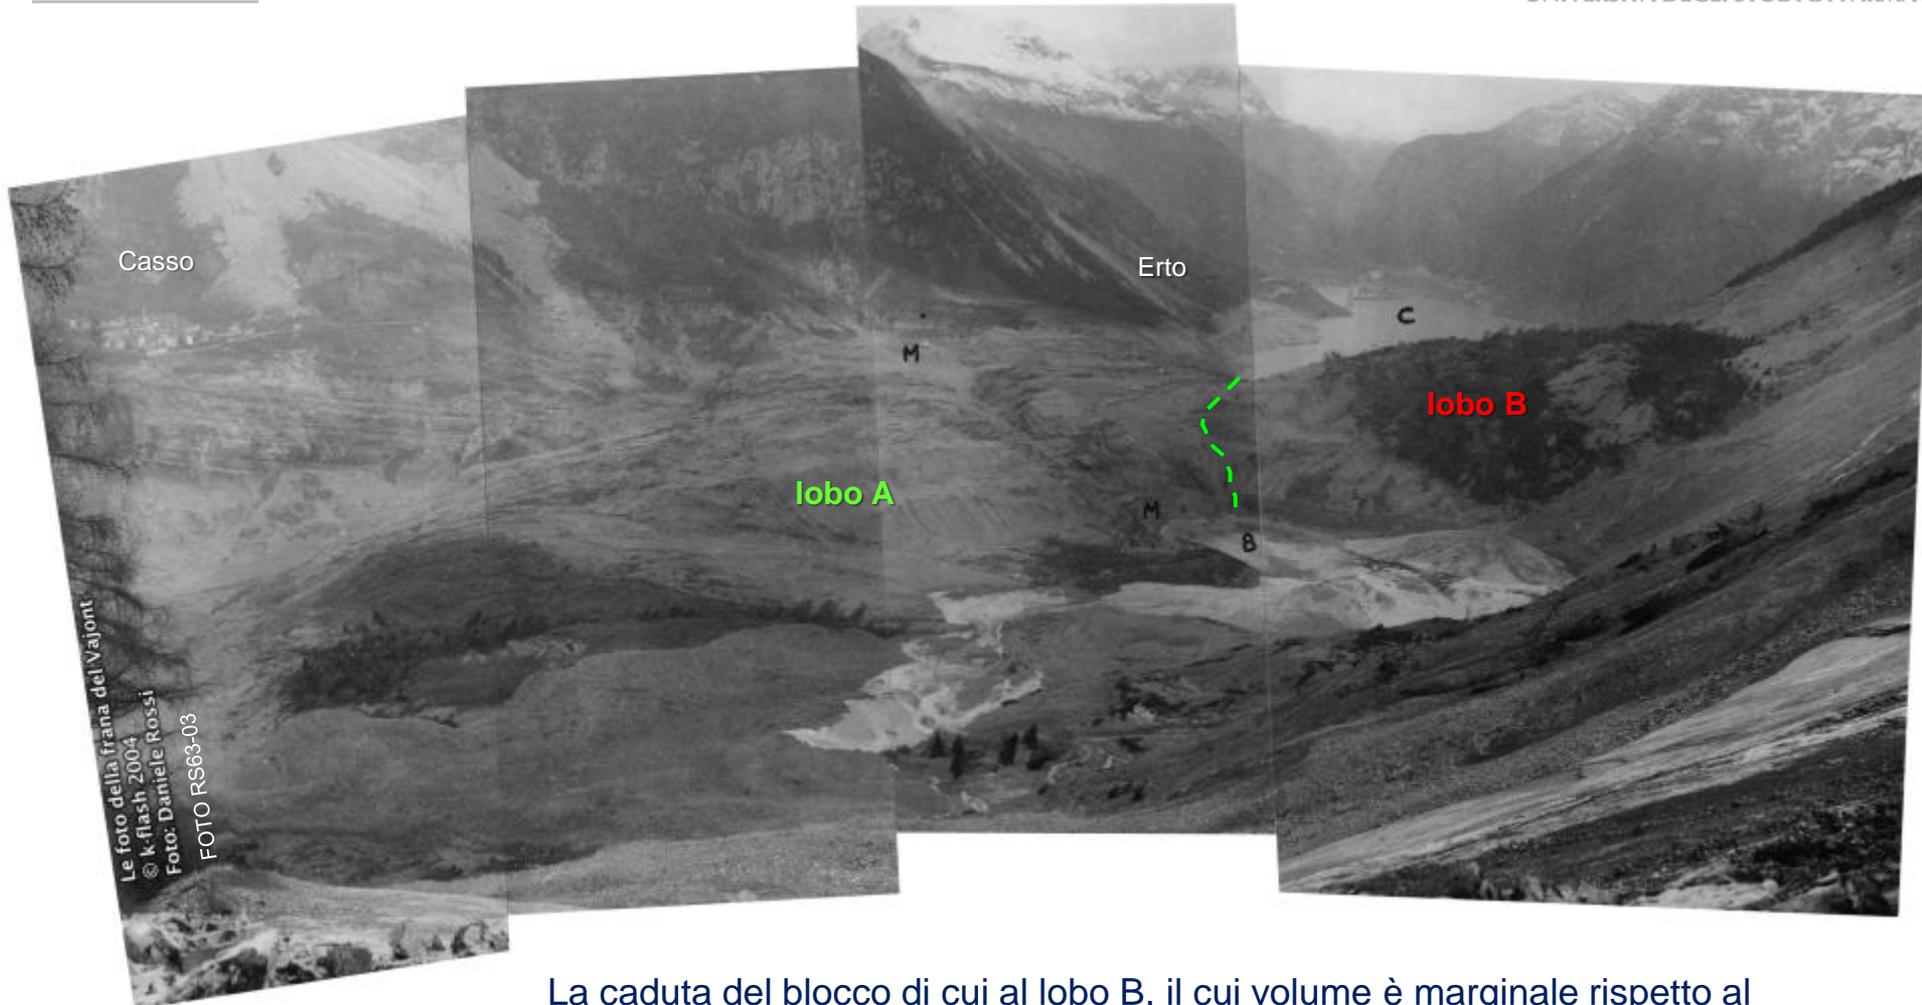
La caduta del blocco di cui al lobo B, il cui volume è marginale rispetto al blocco principale, segue di poco quella del blocco principale (lobo A).

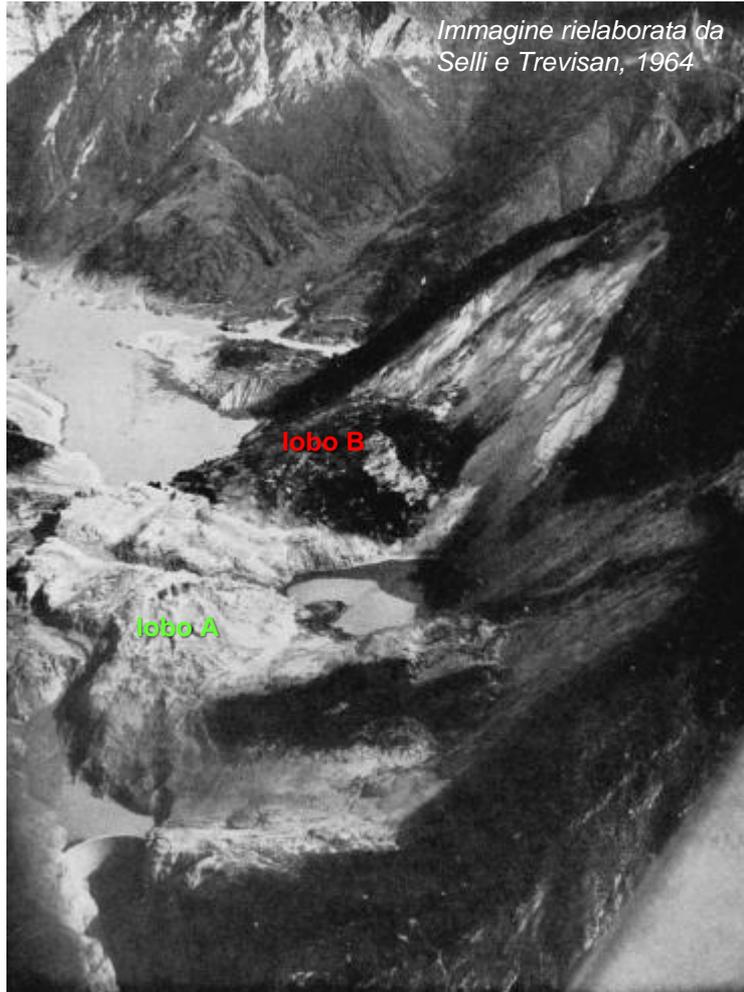
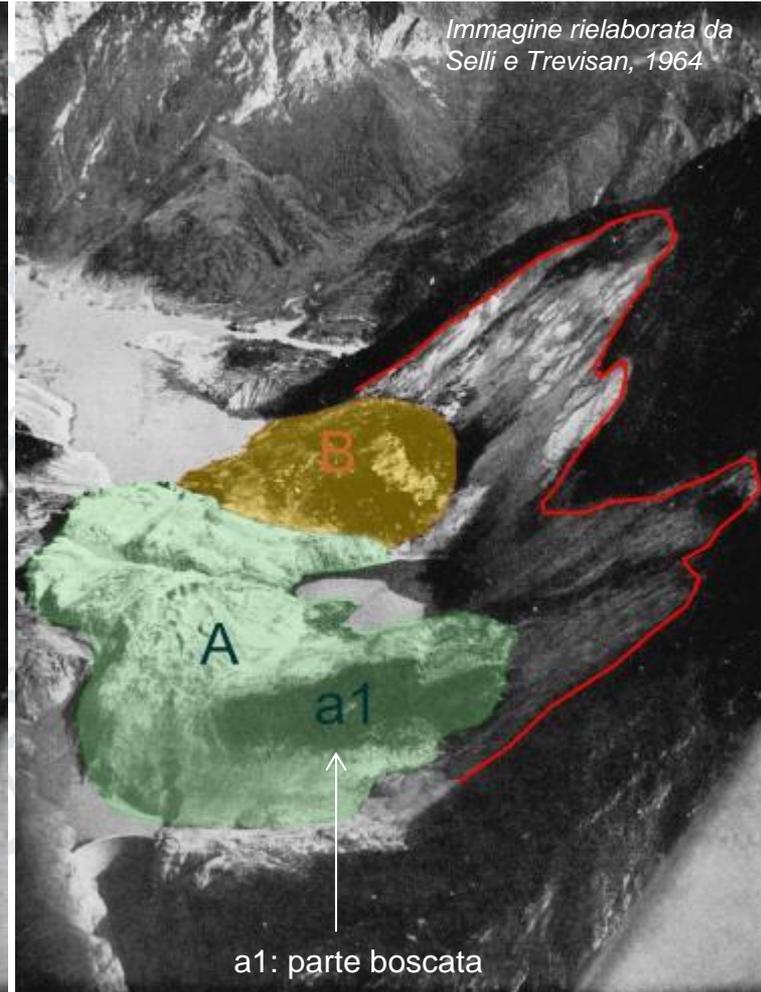
A  
lobo principale o  
del Massalezza  
("a1" parte ancora  
boscata del lobo A  
... non dilavata  
dall'onda)

B  
lobo secondario  
(scende poco  
dopo il lobo  
principale e lo  
copre  
parzialmente)

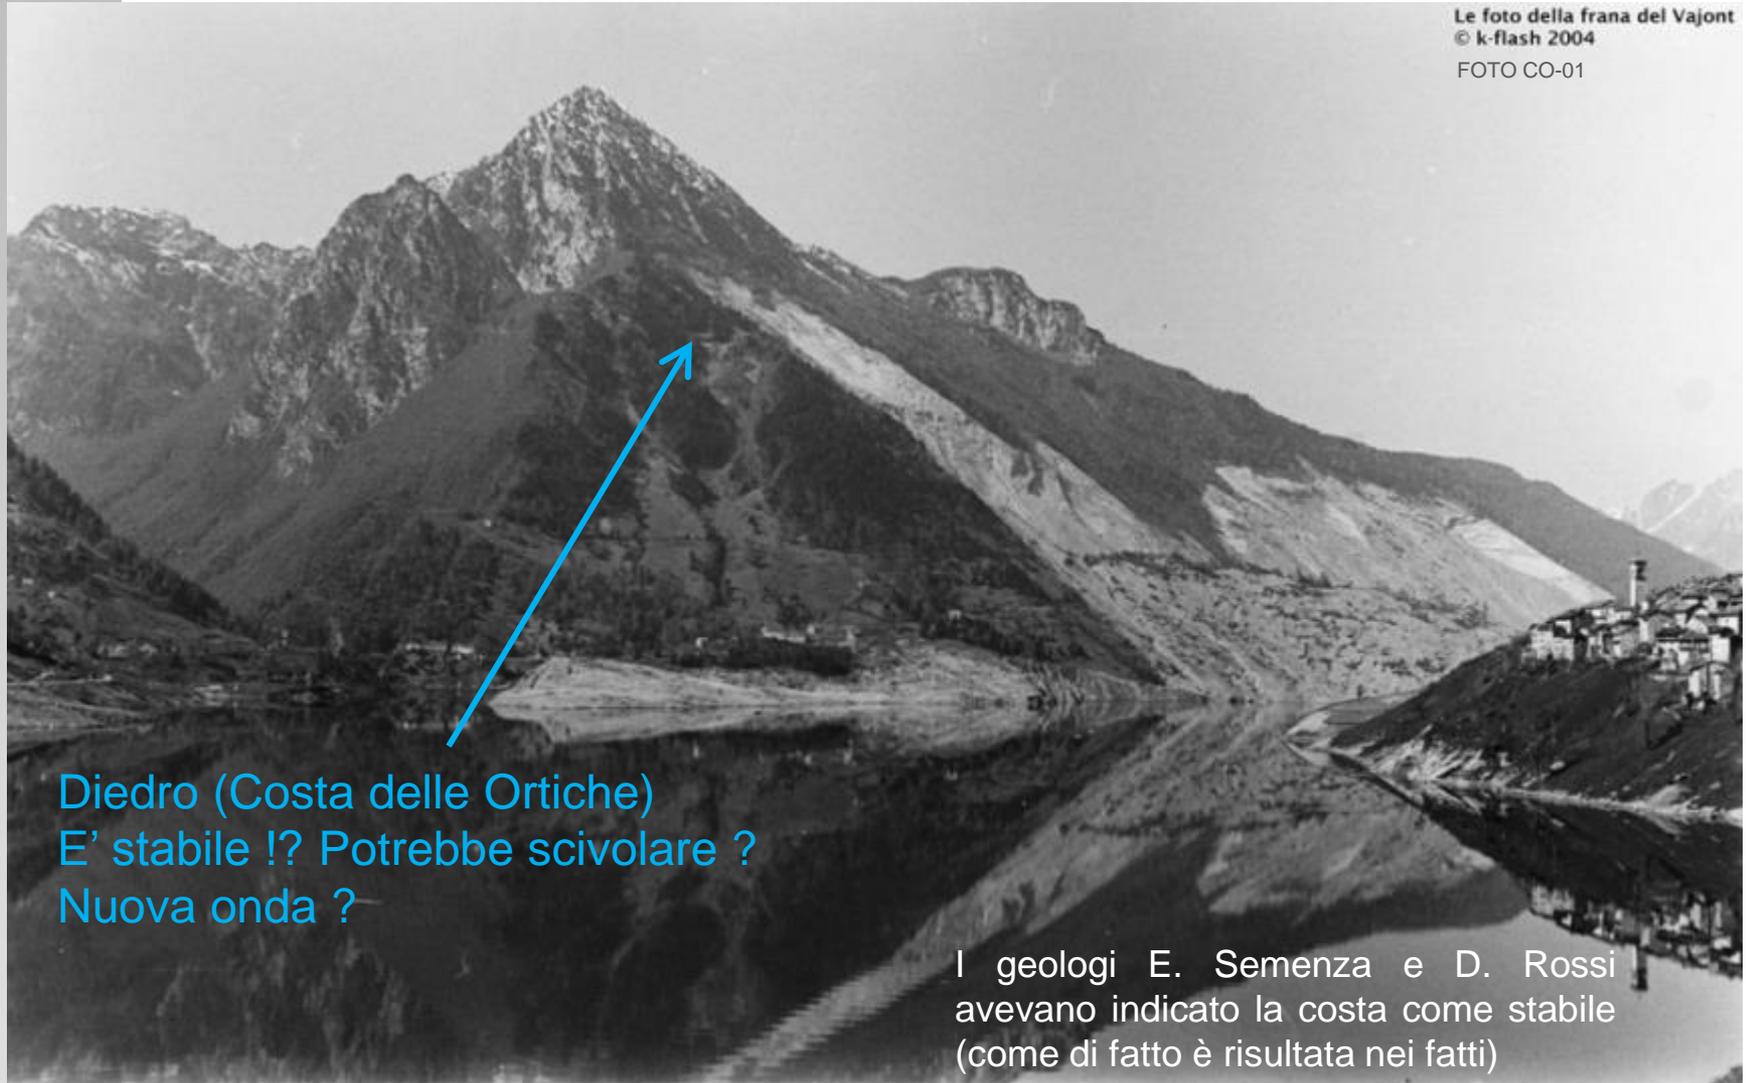
Le foto della frana del Vajont  
© k-flash 2004  
FOTO CO-01

Diedro (Costa delle Ortiche)  
E' stabile !? Potrebbe scivolare ?  
Nuova onda ?

I geologi E. Semenza e D. Rossi  
avevano indicato la costa come stabile  
(come di fatto è risultata nei fatti)

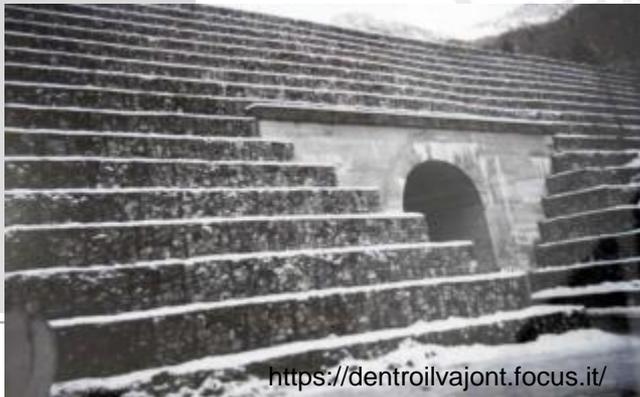
Terrapieno/muro

Costruzione di un inutile terrapieno/muro al Passo di S. Osvaldo per proteggere la vicina valle di Cimolais da ondate causate dal crollo della Costa delle Ortiche (verrà abbattuto solo nel 1997);

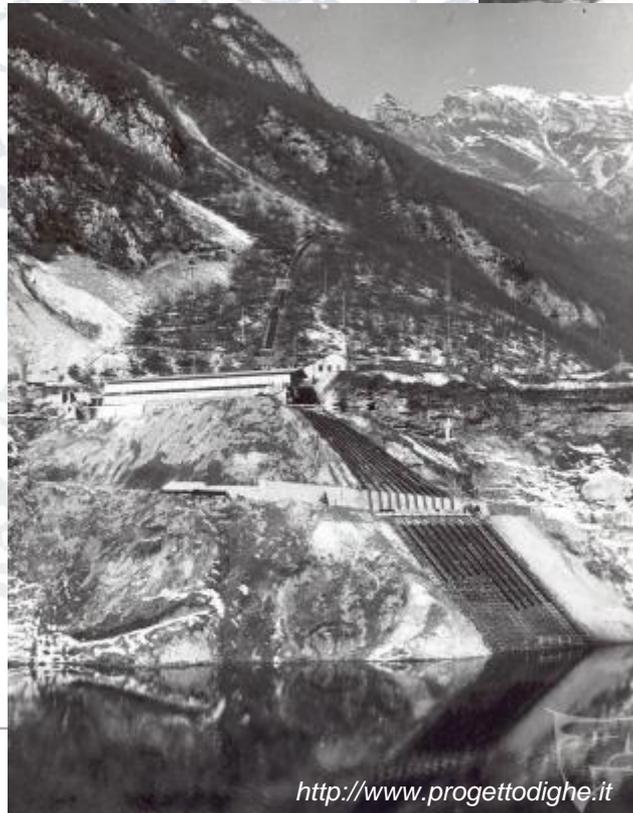
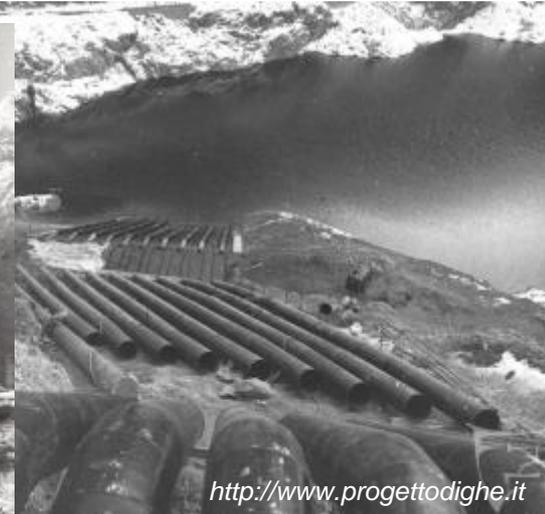
Stazione di pompaggio

Costruzione di una stazione pompaggio (2m<sup>3</sup>/s) per abbassare il livello del lago sino al ripristino della galleria di by-pass.
